建物診断報告書

〇〇マンション

2014年 11月

株式会社 ハイウッド

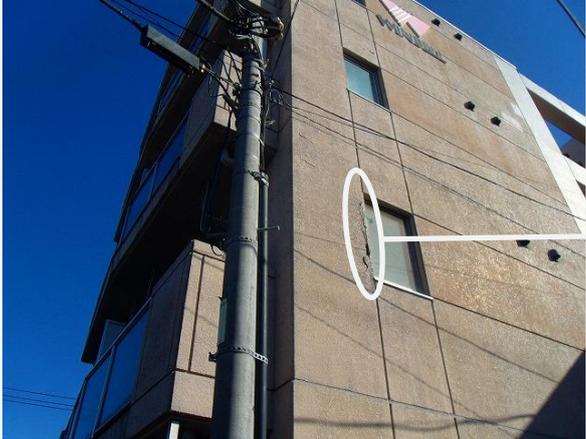
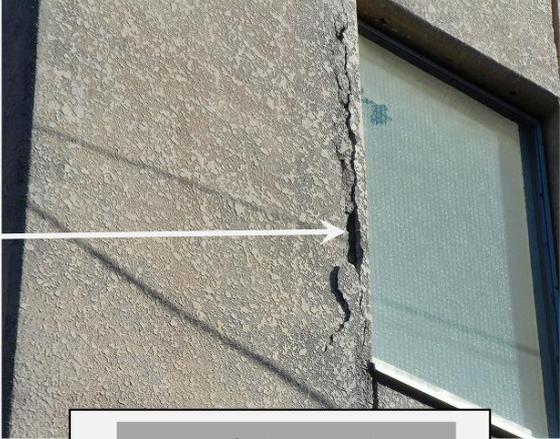
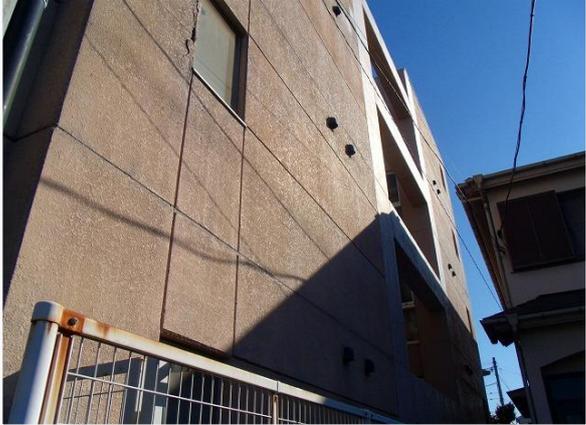
No. 1 外壁面 (1)

外壁面が経年劣化し、写真の様なひび割れや爆裂が多発、外観や耐久性が低下し続けています。更に放置すると雨漏りの発生など、居住性への直接の影響も予想されます。

各ひび割れはUカット後、シール処理でモルタル充填、乾燥後に整形し、壁面全体を清掃後、下地調整し塗装仕上げします

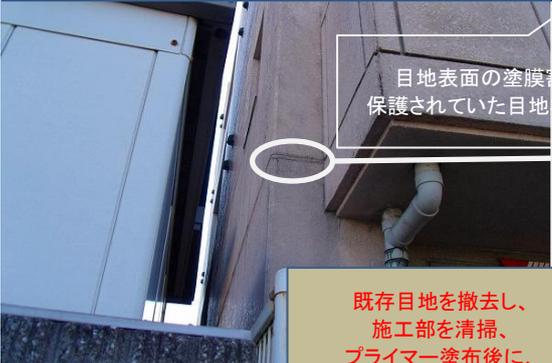
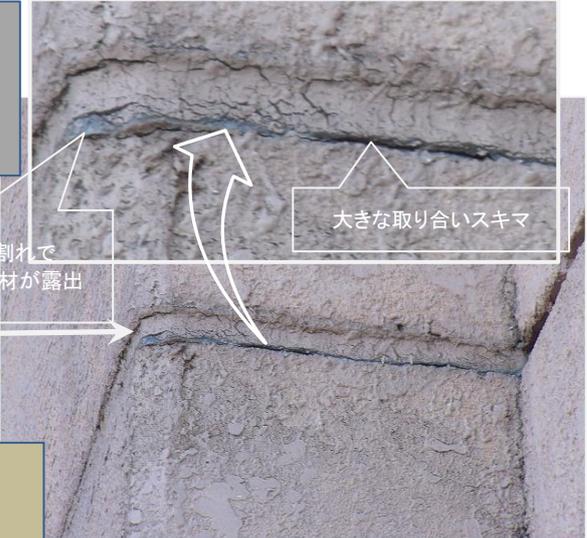
外壁目地のひび割れやスキマから、雨水が下地に入水し、毛管現象等で拡がると、下地が腐食、雨漏りします。

目地材は樹脂製ゆえ、劣化が比較的早く訪れます。定期的な打ち替えが必要です

目地表面の塗膜割れで保護されていた目地材が露出

大きな取り合いスキマ

既存目地を撤去し、施工部を清掃、プライマー塗布後に、新規に目地を打ち替えます

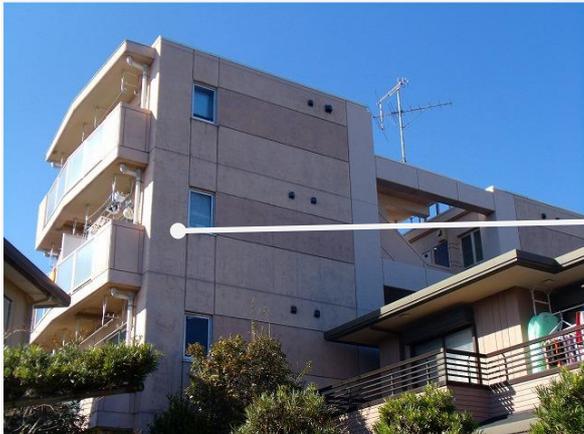
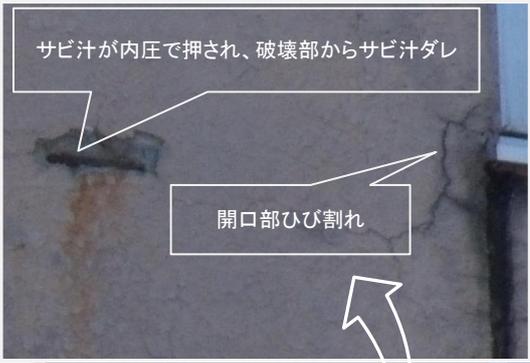
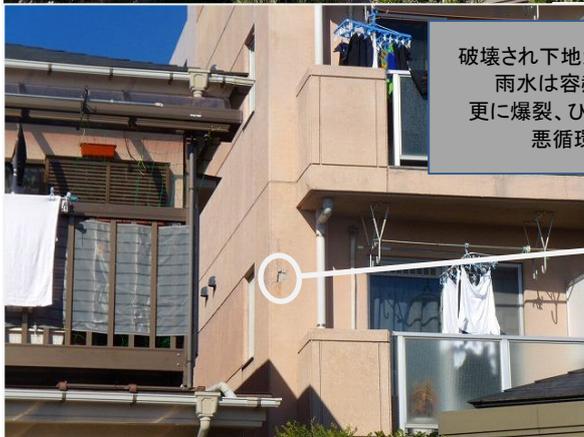
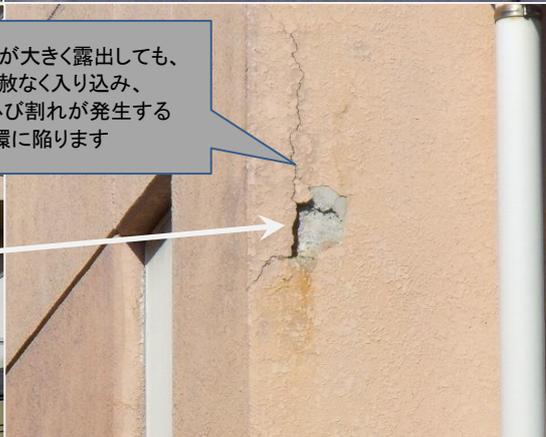
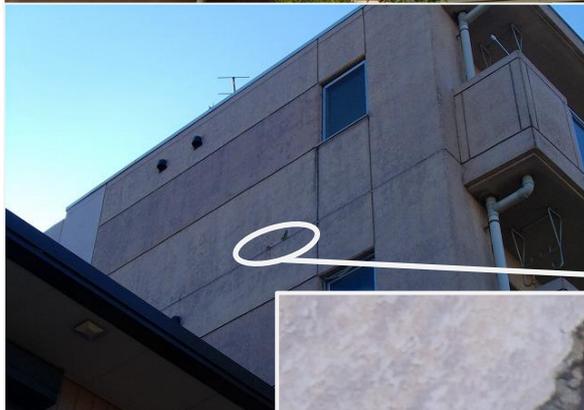
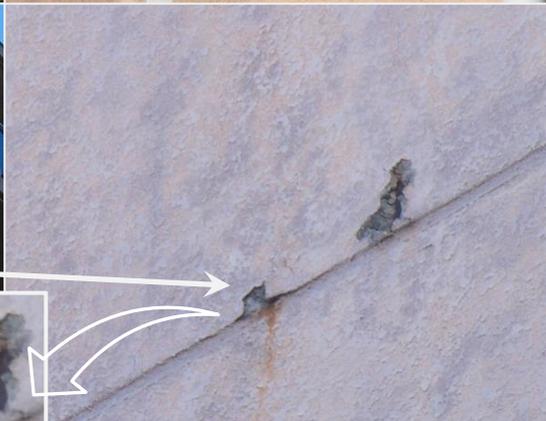
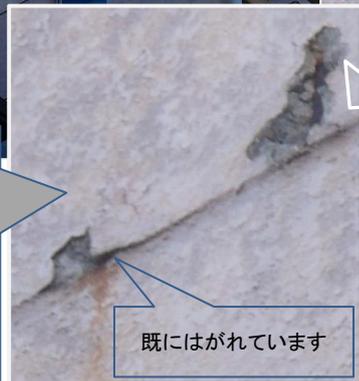
No. 2 外壁面(2)

近接した二つの爆裂が悪化し、ハガレ部分が大きく割れるおそれがあります

- ① 爆裂部をはつり、内部鉄筋のサビを除去
- ② サビ止めと中性化抑止剤を塗布
- ③ 樹脂モルタル充填、成形
- ④ パターン合わせ
- ⑤ 下地調整、塗装仕上げ

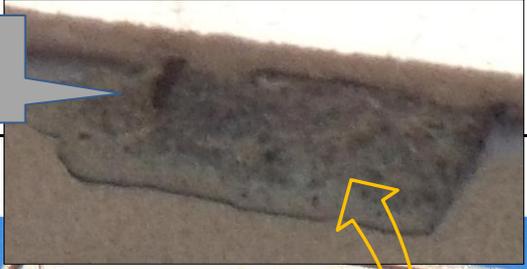
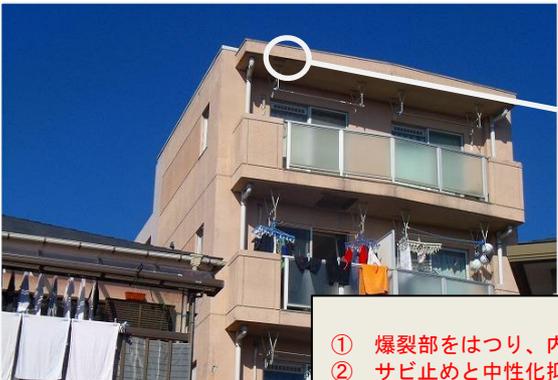
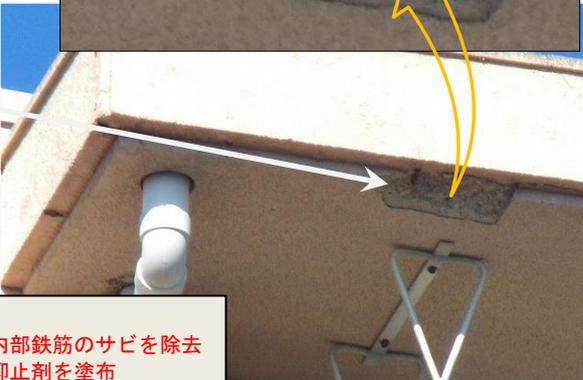
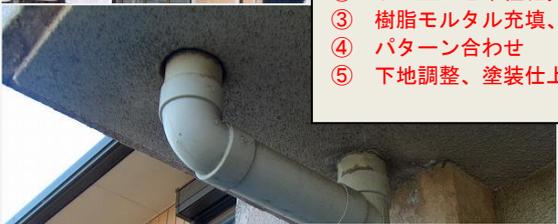
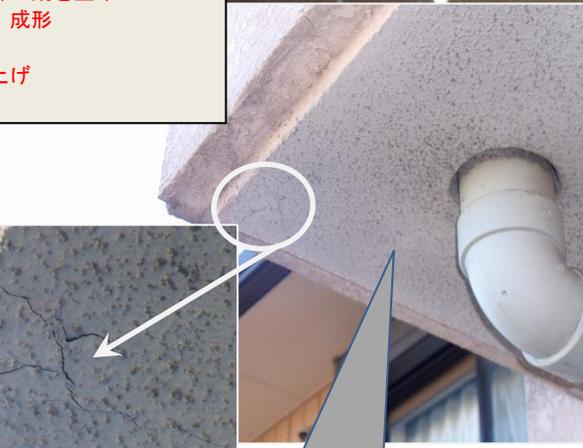
No. 3 各上裏爆裂

見切部が大きく欠損し、
下地が出ています

中心部からひび割れが始まっています
内圧がかかり、モルタルが隆起している
のです(前爆裂状態)

- ① 爆裂部をはつり、内部鉄筋のサビを除去
- ② サビ止めと中性化抑止剤を塗布
- ③ 樹脂モルタル充填、成形
- ④ パターン合わせ
- ⑤ 下地調整、塗装仕上げ

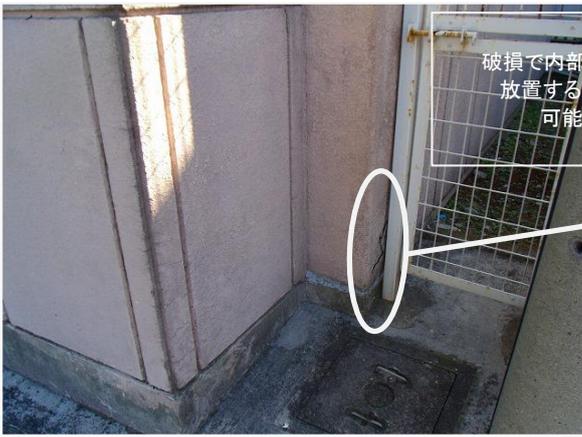
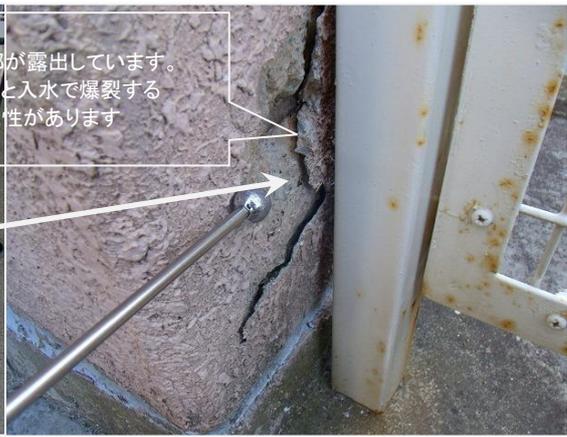
No. 4 外壁面基礎廻り破損

破損で内部が露出しています。
放置すると入水で爆裂する
可能性があります

破損部はモルタル充填、整形後に
清掃、下地調整、塗装仕上げします

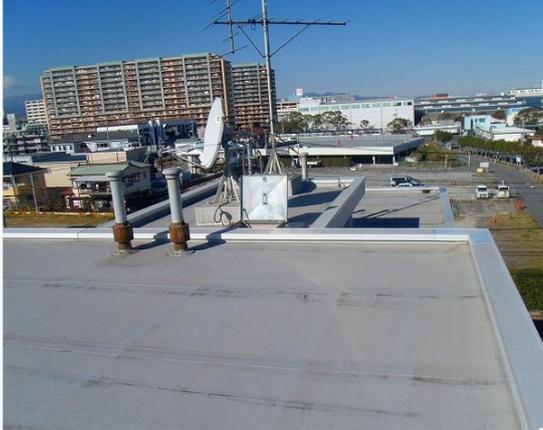
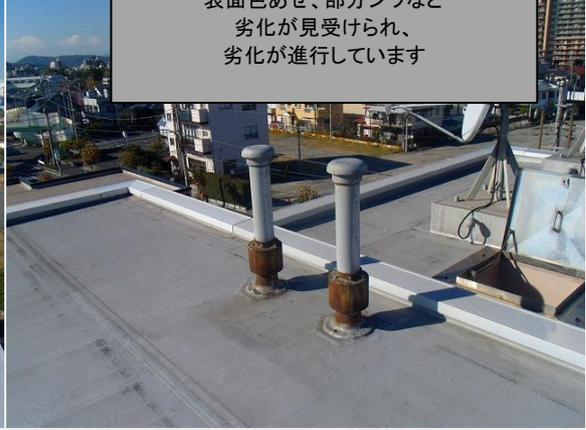
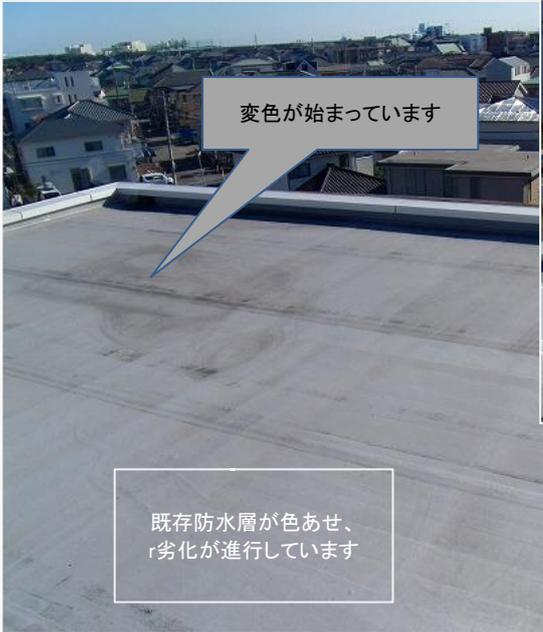
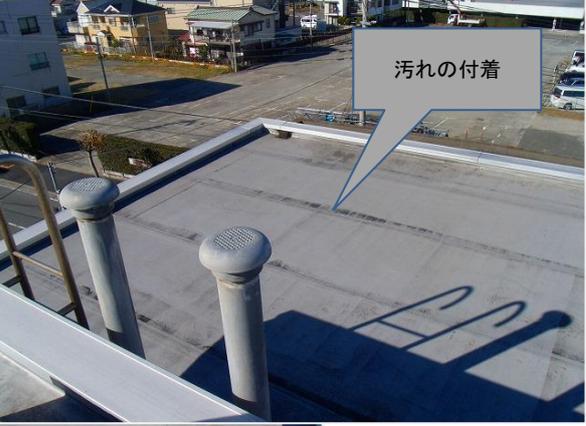
No. 9 屋上現況

屋上既存防水層全体に、
表面色あせ、部分シワなど
劣化が見受けられ、
劣化が進行しています

変色が始まっています

汚れの付着

既存防水層が色あせ、
劣化が進行しています

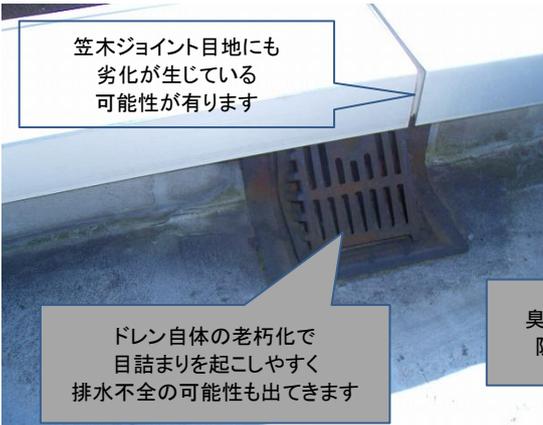
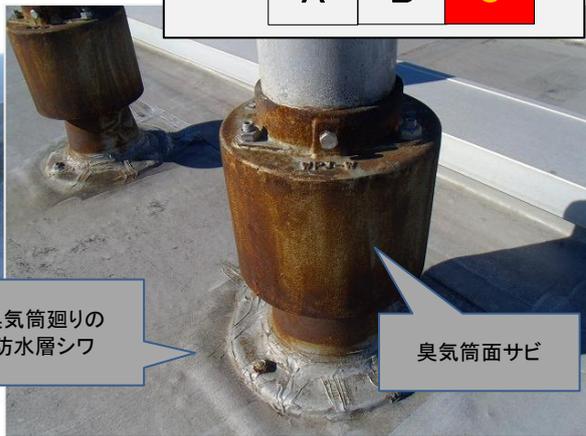
笠木ジョイント目地にも
劣化が生じている
可能性が有ります

ドレン自体の老朽化で
目詰まりを起こしやすく
排水不全の可能性も出てきます

臭気筒廻りの
防水層シワ

臭気筒面サビ

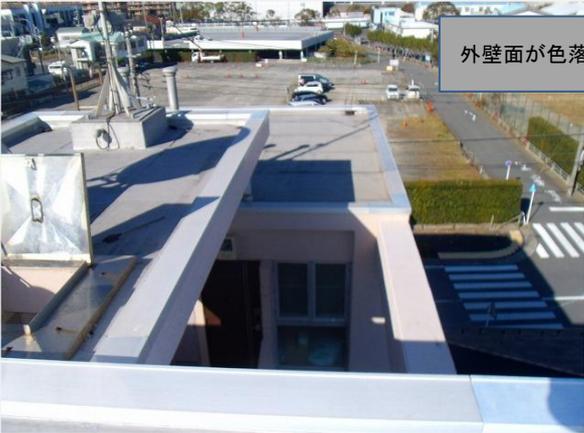
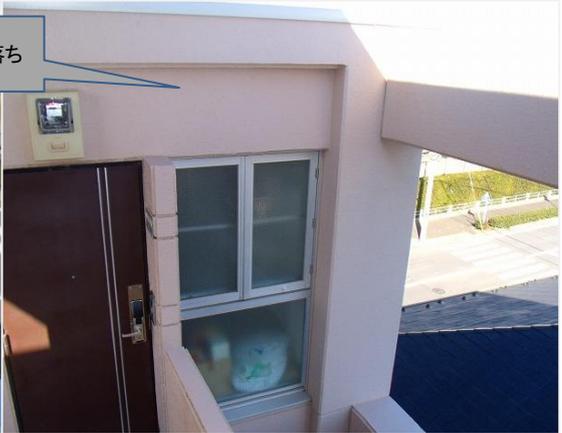
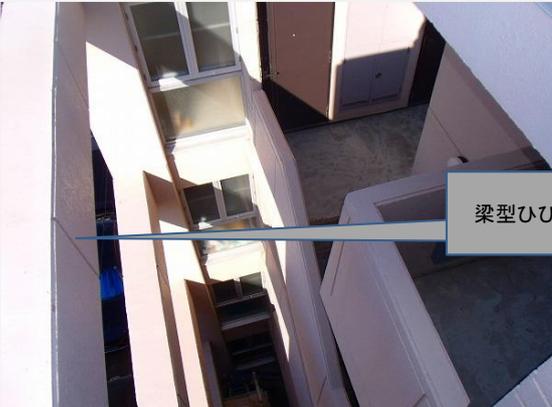
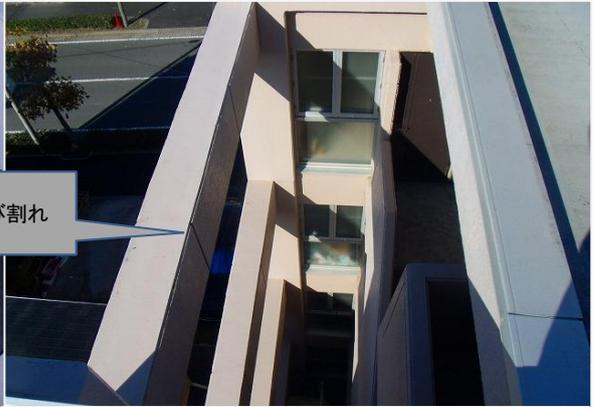
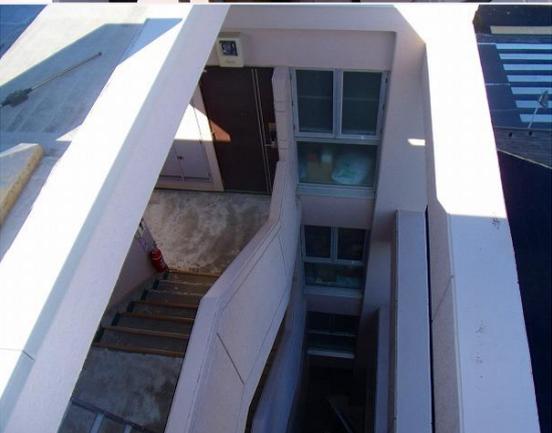
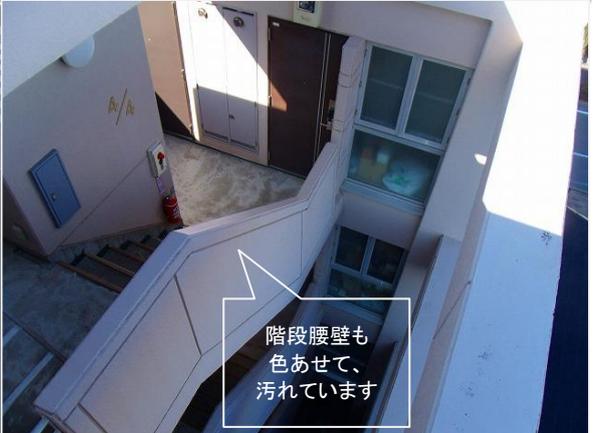
No. 12 化粧梁型（外壁面）

梁型全体の塗膜色あせ、ひび割れも見受けられ、強度が低下するおそれがあります

外壁面が色落ち

梁型ひび割れ

階段腰壁も色あせて、汚れています

梁型のひび割れは専用材で補修、その後全体を高圧水で清掃、下地調整、塗装仕上げします

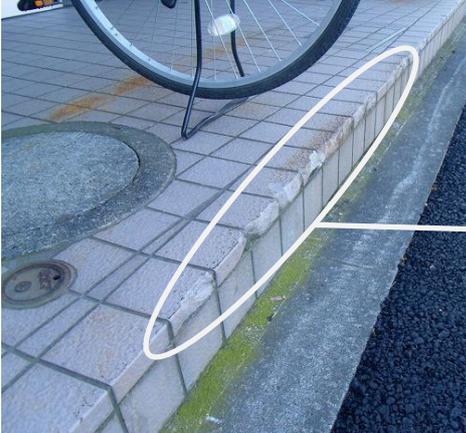
No. 13	エントランスタイル床面

<p data-bbox="935 383 1350 501">タイルのひび割れで外観低下や タイルがはがれます</p> <p data-bbox="1029 750 1414 875">ひび割れタイルを全て撤去、清掃し 近似品に交換します</p>
--------	-------------	--

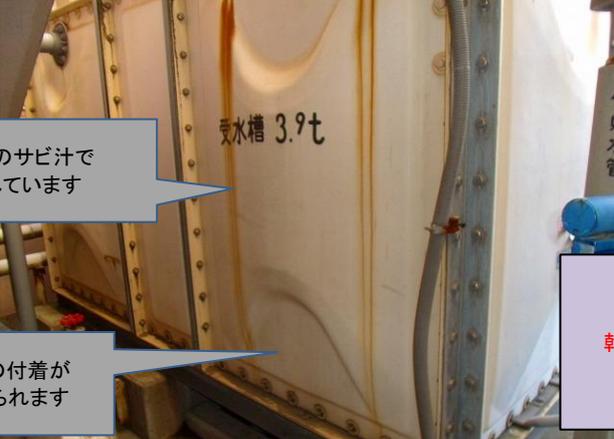
No. 14	受水槽

<p data-bbox="437 1099 820 1205">鉄部からのサビ汁で 汚損されています</p> <p data-bbox="474 1317 863 1420">コケ等の付着が 見受けられます</p> <p data-bbox="1150 1234 1422 1406">高圧水で清掃、 乾燥後に下地調整、 塗装仕上げします</p>
--------	-----	--
